# PROTOKOL TEST REPORT

**č. / No. 020-036824**

**o mechanických zkouškách obkladové sestavy**  
**on mechanical tests of a cladding kit**

**SCANROC**  
fasádní sestava / cladding kit

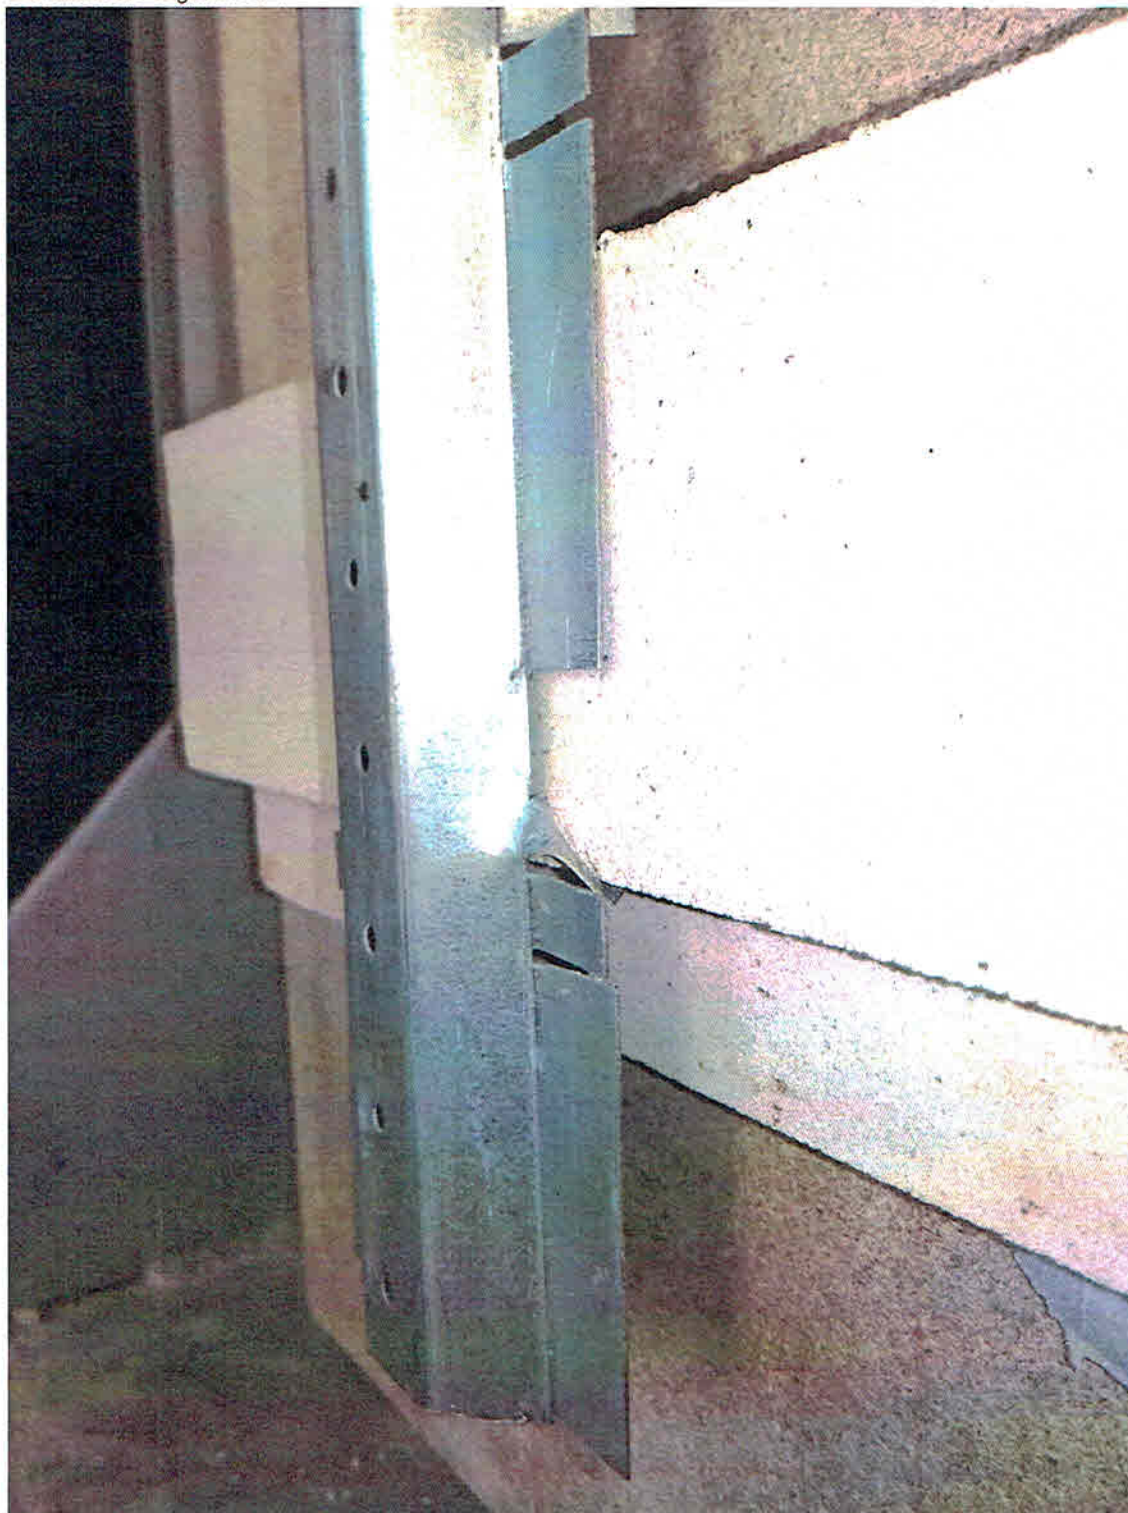
Obrázek č. / Figure No. 1

### 3.2 Stanovení odolnosti proti vytažení (5.4.2.3.1)

#### Determination of resistance of grooved cladding element (5.4.2.3.1)

The test samples were subjected to tests described in Part 1 of ETAG 034 (April 2012), Cl. 5.4.2.3.1. Characteristic values are calculated according to Annex D of the Part 1 ETAG 034 (April 2012).

| <b>Směr:</b><br><b>Direction:</b> | | | Vertikální<br>(zatěžování ve směru podélné ose profilu C)<br>Vertical<br>(load applied in the longitudinal axis of the profile C) | |
| <b>Obkladový prvek:</b><br><b>Cladding element:</b> | | | SCANROC 300 × 100 × 30 mm | |
| <b>Profil rámu:</b><br><b>Subframe profile:</b> | | | Profile C – 1 | |
| VZ020151828/7,12 | 974 | 1101 | 917,8 | Deformace ozubu profilu<br>Deformation of the profile clip |

Sestavení zkoušky / test assembly:

| <b>Směr:</b><br><b>Direction:</b> | | | Horizontální<br>(zatěžování kolmo k podélné ose profilu C)<br><i>Horizontal</i><br><i>(load applied horizontally to the longitudinal axis of the profile C)</i> | |
| VZ020151828/7,12 | 425 | 454 | 379,3 | Deformace ozubu profile<br><i>Deformation of the clip</i> |

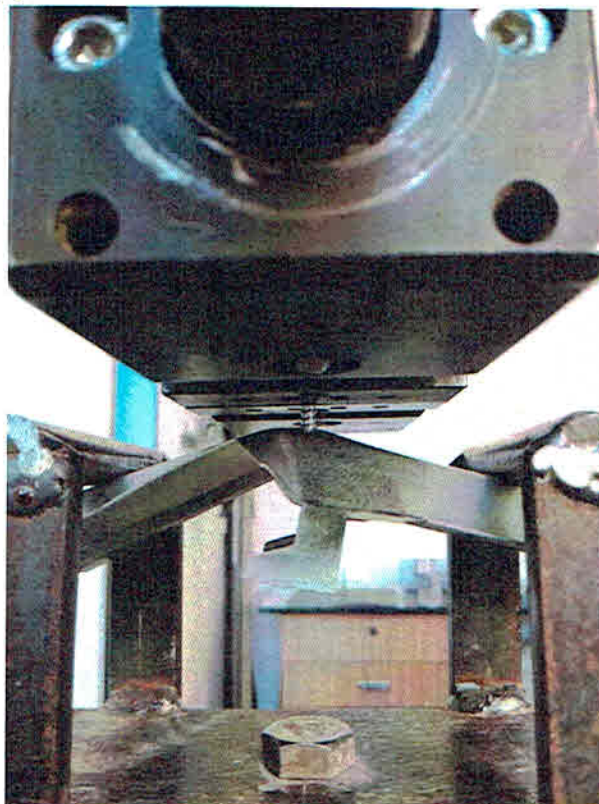
Obrázek č. / Figure No. 3

### 3.4 Odolnost vytržení upevňovacího prvku z profilu (5.4.2.3.4) Pull-through resistance of fixings from profiles (5.4.2.3.4)

The test samples were subjected to tests described in Part 1 of ETAG 034 (April 2012), Cl. 5.4.2.3.4. Characteristic values are calculated according to Annex D of the Part 1 ETAG 034 (April 2012).

| Upevňovací prvek:<br>Fixing: | | | ISO 15480 – ST4.8 × 13 | |
| Profil rámu:<br>Subframe profile: | | | Profile C – 1 | |
| VZ020151828/9,7 | 1061 | 1091 | 948,6 | Protažení upevňovacího<br>prvku<br><br>Pull-through of the fixing<br>element |

Sestavení zkoušky / test assembly:

| <b>Upevňovací prvek:</b><br><i>Fixing:</i> | | ISO 15480 – ST6.3 × 19 | | |
| <b>Profil rámu:</b><br><i>Subframe profile:</i> | | Profile R – 3 | | |
| VZ020151828/10,7 | 1980 | 1962 | 1766,3 | Protažení upevňovacího prvku<br><i>Pull-through of the fixing element</i> |
